# 安全報告書

## 2024

箱根登山電車  
箱根登山ケーブルカー  
箱根ロープウェイ

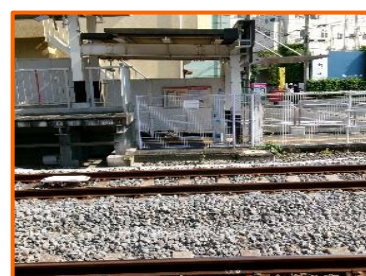
##### （1）風祭駅改札口改良工事

風祭駅では国道 1 号線側から下りホームへの動線が踏切と構内横断場を利用する形態でしたが、下りホームに改札口を新設して構内横断場を廃止する工事を実施、保安度の向上・利便性の向上を図っています。

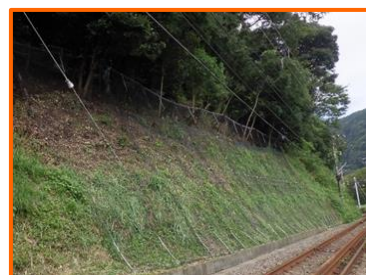
##### （2）落石等防護設備設置工事

入生田駅～箱根湯本駅の斜面において、斜面崩壊や落石を防止するため、ポケット式落石防護網による斜面防護工事を実施しました。

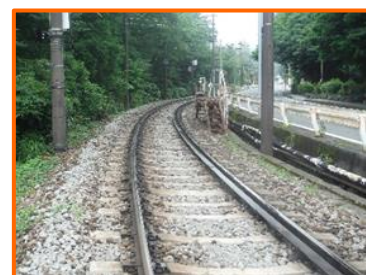
##### （3）軌道設備関係工事

彫刻の森駅～強羅駅間の曲線において、輸送安全の強化を図るため、木製マクラギからコンクリート製マクラギへの交換工事を実施しました。

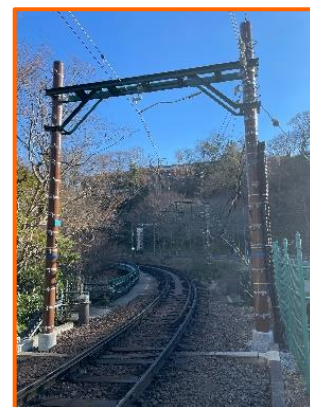
##### （4）電柱更新工事

電柱を建植してからの経年や検査等による更新計画を踏まえ、計画的にコンクリート柱から鋼管柱への建替え工事を実施し、安全性の確保を維持しています。

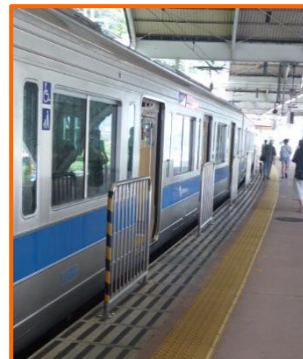
### (1) 固定式ホーム柵

お客さまの線路転落や列車への接触などを防止するため、ホーム固定柵を設置しています。(箱根湯本駅)

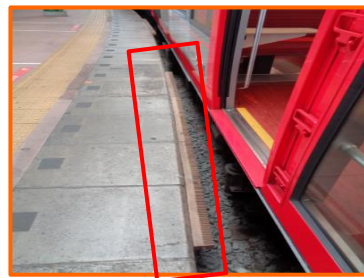
### (5) 転落防止ゴム

列車とホームのすき間を狭くするため、転落防止ゴムを設置しています。

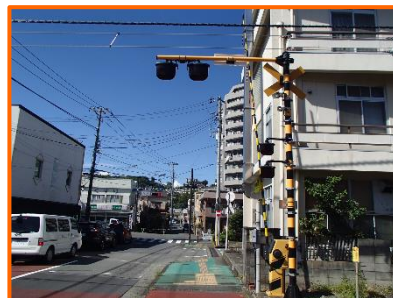
### (1) オーバーハング型踏切警報機

遠くから踏切の存在が分かるように、高い位置に踏切閃光灯を設置しています。

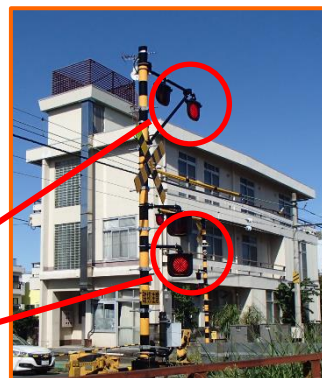
### (2) 全方向閃光灯・両面型閃光灯

踏切の警報状態を 360° 全ての方向から視認できる全方向閃光灯や前後両面で点滅する両面型閃光灯を設置しています。

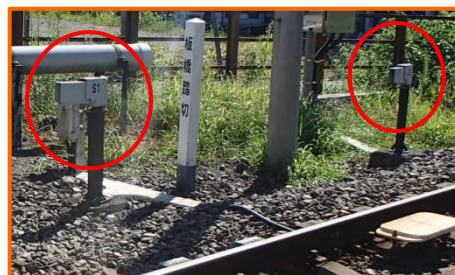
### (3) 踏切障害物検知装置 (レーザー光線式)

踏切内で立ち往生している自動車等の障害物を検知し、発光機の移動点滅により運転士に異常を知らせます。

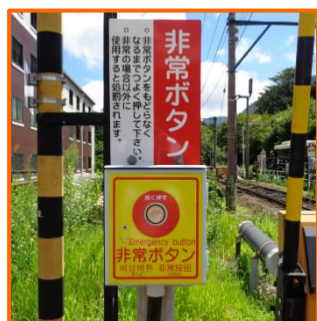
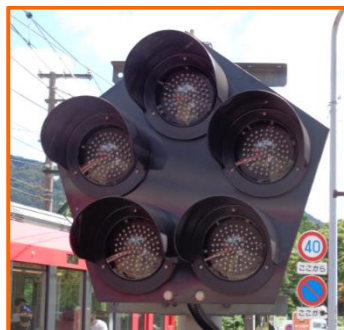
### (4) 踏切非常ボタン (踏切支障報知装置)

非常時にボタンを押すと、発光機が移動点滅し列車の運転士に異常を知らせます。(10 踏切に設置)

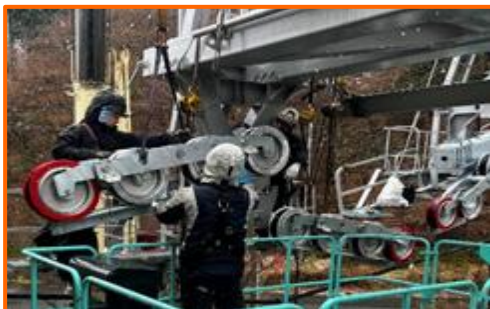
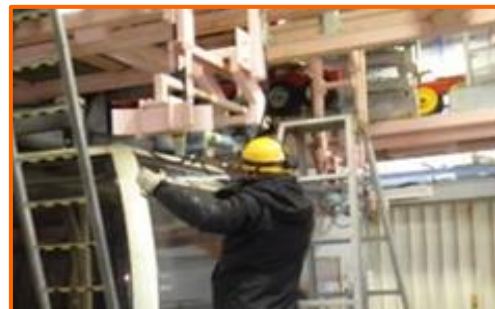
早雲山線 【支柱圧索装置整備ほか】

上記期間において営業運転を休止し、索道設備の点検整備を実施しました。また、早雲山線、桃源台線共、支柱の受索装置及び押送装置、扉開閉装置等の整備を実施しました。

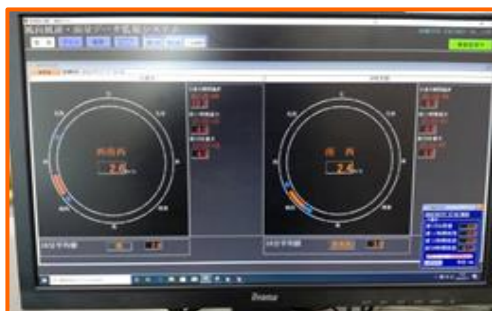
#### 【風向・風速計】

安全運行の確保のため、第Ⅰ期線（早雲山駅～大涌谷駅間）の運転司令所内に気象観測機器類を設置し気象状況・地震・雷雲等を常時監視しております。なお、気象観測システムについては第Ⅱ期線（大涌谷駅～姥子駅～桃源台駅間）の運転司令所にも設置しております。

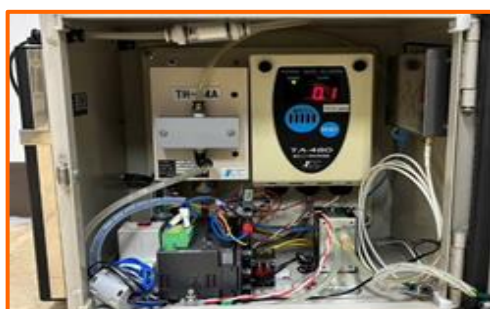
【火山ガス計測機器】

火山防災対策としては、引き続き火山ガス計測機器による監視（ Gondola 内、大涌谷駅舎のりば）と大涌谷園地に火山監視員を配備し行政等と合同で避難誘導訓練や図上訓練の実施、救護室の設置、全 Gondola 内に救急箱を設置、注意喚起ポスターを多言語化するとともに、ピクトグラムで表示するほか、当社ホームページにおける火山ガスに対する注意喚起案内を実施しております。
